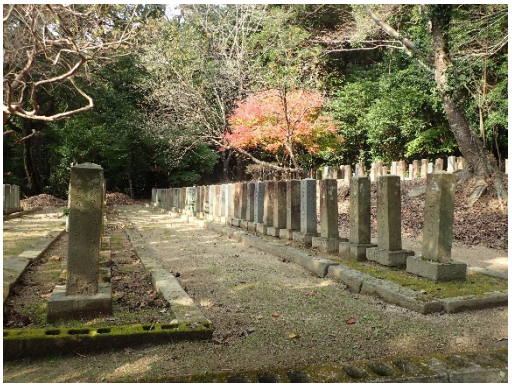
図 58. 宇蘇浦官軍墓地現況平面図

遺構である墓石は明治 11(1878)年に整備されたものであるが、天草下浦の砂岩製で経年劣化が激しく建て替えられたものもある。一部安山岩製のものは状態良く残存している。

高月官軍墓地と同様に樹木の根の押し上げや枯れ枝の落下によって墓石にき損を及ぼしている箇所がある。また、園路横の法面に木々の根が張り出し崩落の恐れがある。土石流危険渓流区域に隣接しているため、災害時に土石流が流れ込む危険性が高い。

・高月官軍墓地と同様に設置されたものであるが、399 基の内 64 基は内務省が設置した警視隊のもので、墓石には安山岩が用いられている。
・陸軍の墓石は高月官軍墓地同様、砂岩製であるため劣化が激しく、昭和 61(1986)年に 189 基が新しく建て替えられた。平成 11(1999)年に 23 基、平成 19(2007)年に 342 基が新しく建て替えられている。また、平成 5(1993)年に 80 基の保存修理を行っている（詳細不明）。平成 20(2008)年に兵卒墓石 50 基、下士官墓石 24 基、将校 6 基の石材強化、撥水加工処理を行っている（①）。
・警視隊の墓石は良好な状態で現存する。
・門扉石や石垣は墓石と同時代のものと思われるが、入口右手のものは倒れており、修復されていない（②）。

・墓地には多くの植栽があり、根の押し上げや枝の落下によって遺構にき損を与えているものがあるため、伐採する必要がある。
・土石流危険渓流区域に隣接しており災害時に土石流が流れ込む危険性が高い。周辺の地形に留意しながら保護対策を図る必要がある。

・既存駐車場から史跡地へのルートは急な坂道（⑤）を登る必要があり、高齢者や障がい者の来訪を念頭に置き、検討が必要となる。

・史跡地内の遊歩道横の法面は木々の根が張り出し、崩落の恐れがある（⑥）ので、法面保護の検討が必要となる。
